ЦЕРКВА ІОАННА ПРЕДТЕЧІ У СЕЛІ ЗАБОРОЛЬ: СПРОБА РЕНОВАЦІЇ ТА ПРОБЛЕМА МОРФОЛОГІЧНОЇ АВТЕНТИЧНОСТІ

Ричков П. А., Смолінська О. Е. Церква Іоанна Предтечі у селі Забороль: спроба реновації та проблема морфологічної автентичності. Розглянуті проблемні аспекти застосування вінілового сайдингу в процесі реновації давніх дерев'яних храмів на прикладі церкви Іоанна Предтечі в с. Забороль на Рівненщині. Виявлено головні причини й можливі негативні наслідки заміни зовнішнього опорядження. З'ясовано ключові естетико-архітектурні характеристики морфологічних деформацій, що виникають внаслідок самодіяльної «сайдингової» реновації дерев'яних церков (порушення тектоніки, зміна колористики, втрата оригінального деталювання, загальне нівелювання архітектурної образності храму). Подано фотографічні матеріали із зафіксованими наслідками зміни автентичного опорядження на сайдингове. Запропоновано певні заходи, спрямовані на запобігання подальшого поглиблення вказаної проблематики.

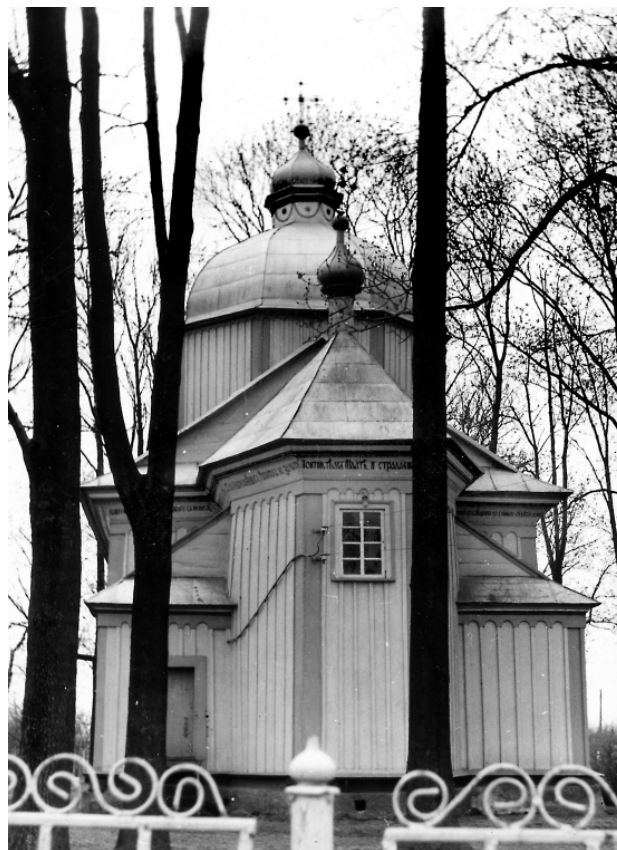
Рис. 1. Церква Іоанна Предтечі в с. Забороль Рівненського району, 1762 р. Загальний вигляд зі сходу. Фото П. Ричкова, 1987 р.

Вказана проблематика може бути наочно проілюстрована на прикладі давньої архітектурної пам'ятки — церкви Іоанна Предтечі у с. Забороль на Рівненщині (рис. 1). Одному з авторів вперше довелося досліджувати цей храм ще в 1987 році, і хоча тодішній стан цієї святині не був ідеальним, загалом пам'ятка зберігала первісний вигляд, була доглянутою і вдало поєднувалася з природним

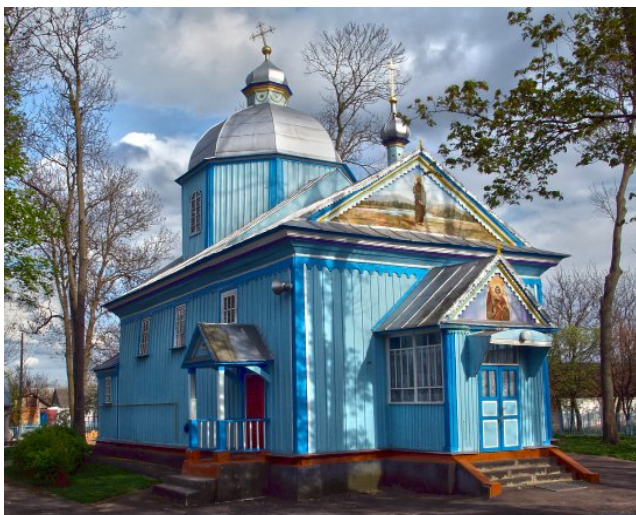
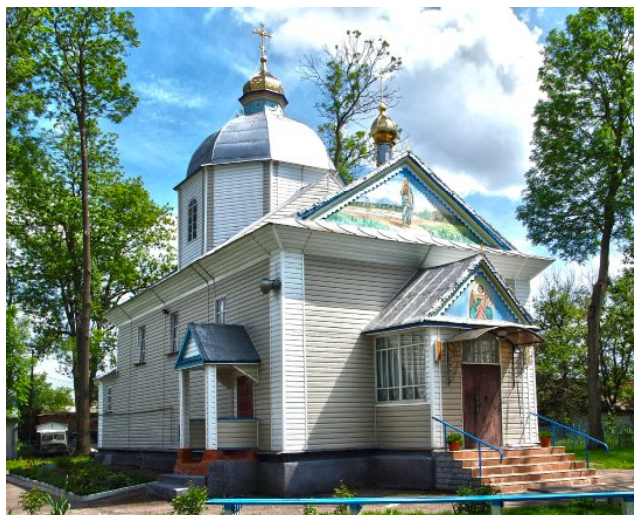
Рис. 2. Церква Іоанна Предтечі в с. Забороль Рівненського району, 1762 р.; а — фрагмент північного фасаду. Фото П. Ричкова, 2007 р.; б — фрагмент північного фасаду. Фото П. Ричкова, 2014 р.

За даними М. Теодоровича храм був збудований у 1762 році [5: 487]. Церква тризрубна типу «корабель», завершена півсферичною банею на широкому восьмигранному барабані (рис. 2а). Гранчастий вівтар з обох боків доповнений ризницею і паламарнею (рис. 3а). По периметру храм оперезаний широким карнизом зі значним виносом, що надає будівлі більшої монументальності. У 1868 р. до церкви була прибудована паперть [5: 487]. Очевидно, раніше храм мав традиційно вузкий за наву зруб бабинця, який приблизно відповідав ширині вівтарної частини. Згодом церква Іоанна Предтечі отримала розширений бабинець, що відповідав контуру прибудованої паперті та ширині нави. Нині храм має сучасну веранду, прибудовану до чолового фасаду.

Сучасна реновація храму Іоанна Предтечі була проведена в 2013 р. Внаслідок нефахового втручання з використання ПХВ сайдингу церква втратила значну кількість архітектурного деталювання, яке надавало будівлі унікальності та відрізняло її від інших дерев'яних храмів цього періоду. Так, під шаром сайдингу приховано профілювання карнизу, ліквідовано віконні лиштви, нащільники та аркатурний фриз будівлі. Крім того, було замінено первісні маківки та хрести на нові маловартісні з імітацією позолоти, а над головним входом у храм з'явився напівпрозорий дашок з полікарбонату (рис. 2б, 3б). Таким чином, церква набула новітнього, але спрощеного та примітивованого вигляду.

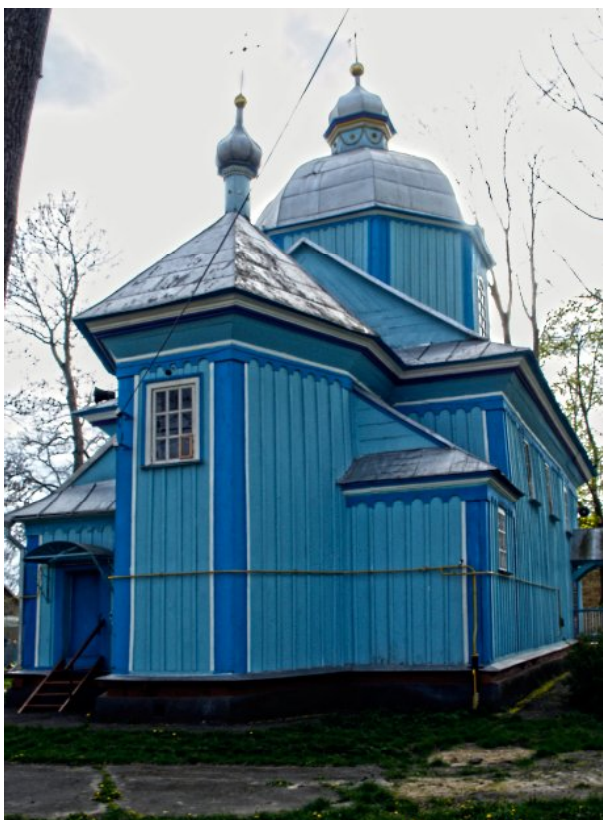
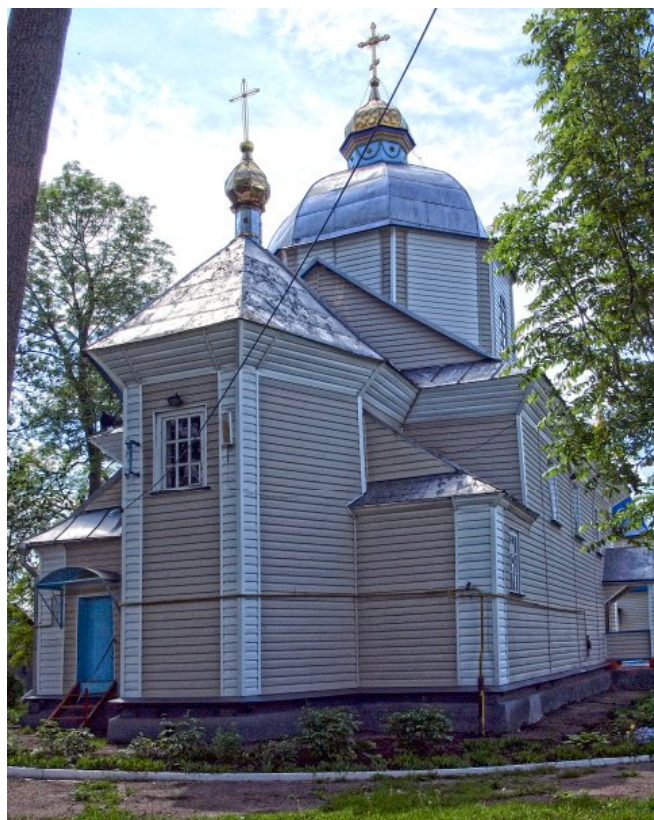
Рис. 3. Церква Іоанна Предтечі в с. Забороль Рівненського району, 1762 р.: а — загальний вигляд з північного заходу. Фото П. Ричкова, 2007 р.; б — загальний вигляд з північного заходу. Фото П. Ричкова, 2014 р.

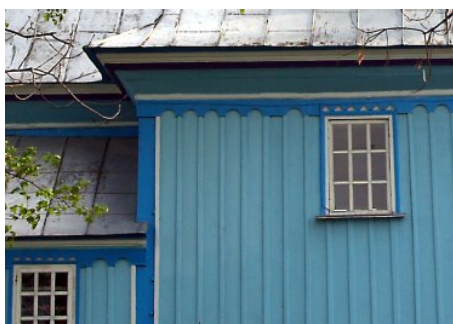
Рис. 4. Церква Іоанна Предтечі в с. Забороль Рівненського району, 1762 р.: а — загальний вигляд з північного сходу. Фото П. Ричкова, 2007 р.; б — загальний вигляд з північного сходу. Фото П. Ричкова, 2014 р.

Найбільш значна трансформація відбулася з колористичним вирішенням та характером зовнішнього стінового оздоблення. Нині церква закута у пластиковий панцир нетрадиційного для Волині охристого кольору (рис. 4б). Тектоніка будівлі була порушена за рахунок появи специфічного матеріалу

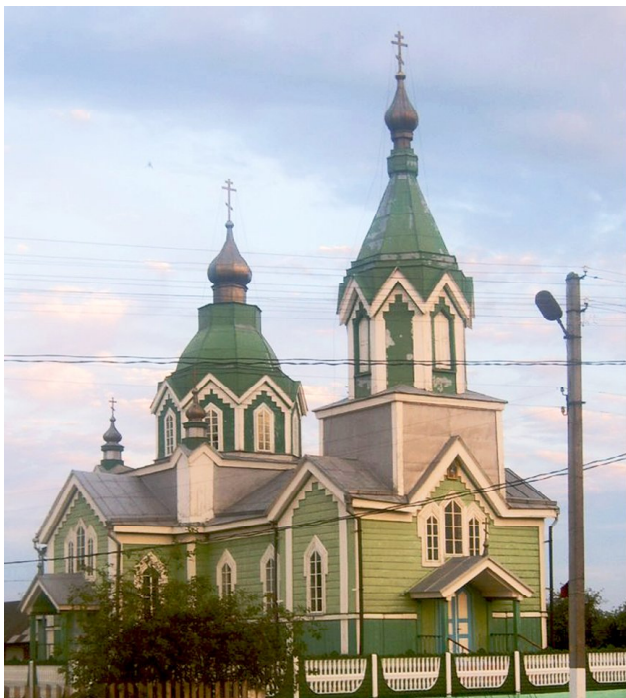
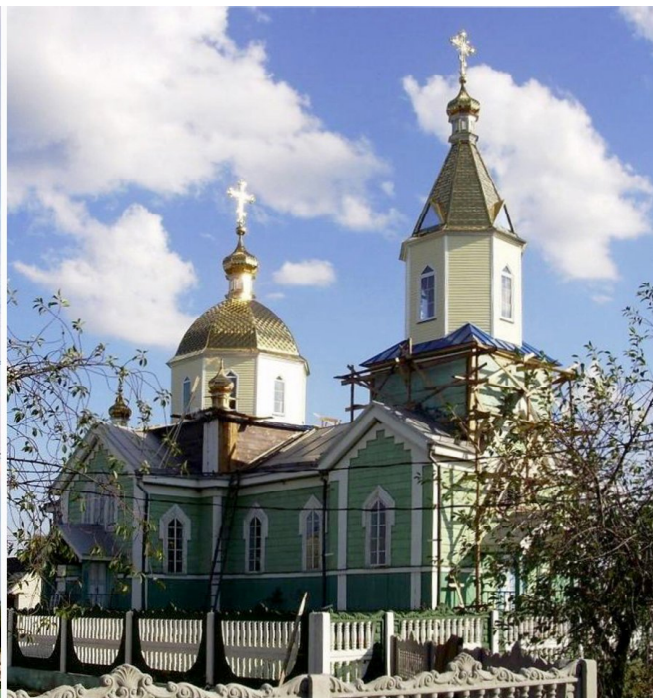
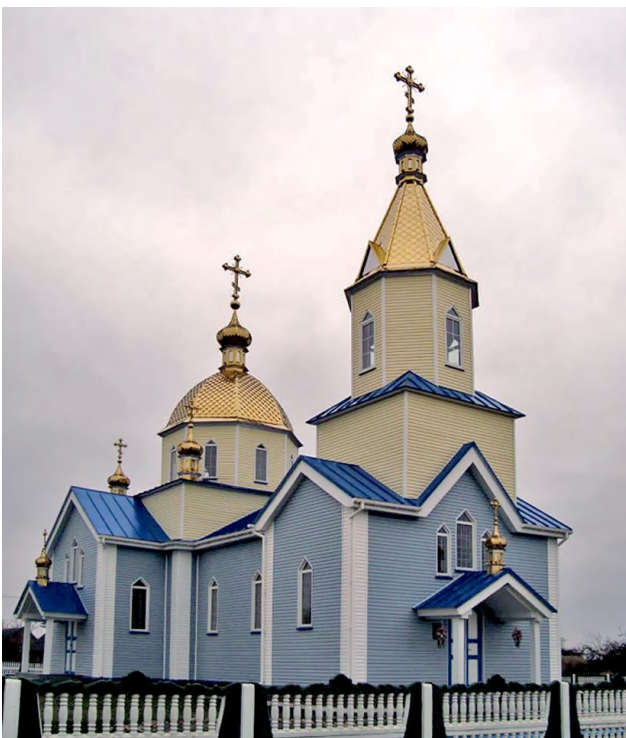
*Рис. 5. Церква Св. Миколая в с. Пульмо Волинської області, 1895 р.:
а — загальний вигляд до ремонтних робіт;
б — загальний вигляд під час ремонтних робіт. Фото 2010 р.;
в — сучасний вигляд після проведення ремонтних робіт.
Фото А. Власенка, 2013 р.*

частина дійшла до наших часів у первісному стані. Водночас було зафіксовано близько 5 % храмів, що зазнали «сайдингової» реновації. Траплялися також кричущі випадки, коли церкву було «оновлено» за допомогою сучасних оздоблювальних матеріалів до невпізнанності. Такий архітектурний нігілізм демонструють дерев'яні церкви в с. Обарів на Рівненщині, с. Борсуки на Тернопільщині, с. Пульмо Волинської області (рис. 5) та ін.
